# Monitoramento Ambiental Ecovillas do Lago – Janeiro/2008

Este documento apresenta os resultados do Monitoramento Ambiental do empreendimento Ecovillas do Lago em Sertanópolis/Paraná, correspondente ao mês de janeiro/2008, fazendo parte da implantação do PBA, aprovado no licenciamento ambiental do Instituto Ambiental do Paraná/IAP.

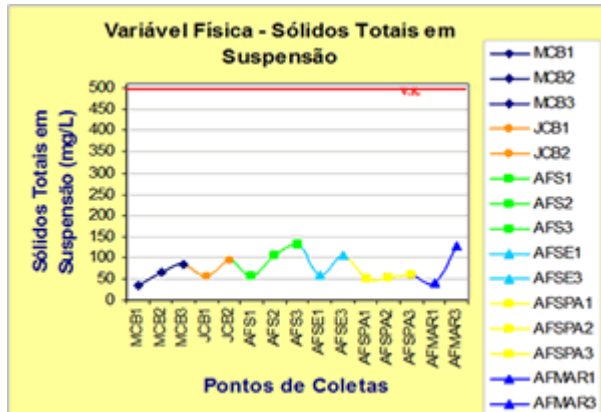
A variável física – sólidos totais em suspensão – apresentou neste período variação nos valores analíticos com mínima de 34 mg/L e máxima de 130 mg/L de acordo com os valores de referência que indicam 500 mg/L.

O parâmetro turbidez apresentou mínima de 1,0 NTU e máxima de 97,8 NTU de acordo com os valores de referência que indicam máximo de 100 NTU.

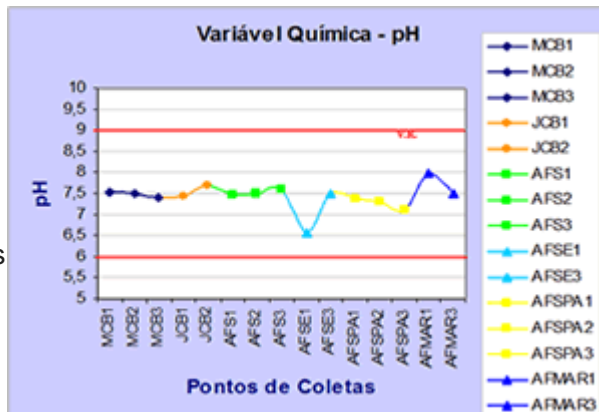
O parâmetro pH apresentou variação mínima de 6,56 e máxima de 7,98 com valores de referência determinados entre 6 e 9.

O parâmetro fósforo total apresentou valores analíticos mínimo < 0,01 mg/L e máximo de 0,29 mg/L com valores de referência máximo de 0,05 mg/L.

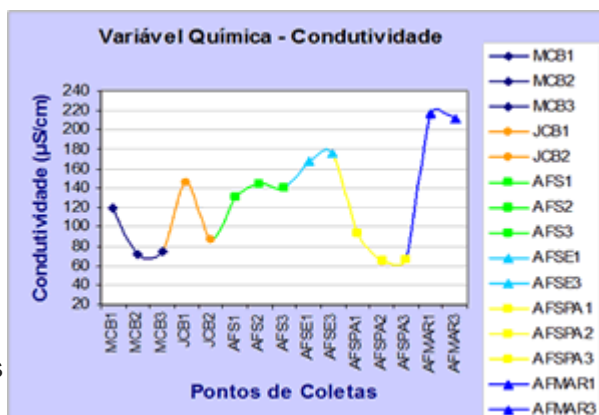
O monitoramento das variáveis físicas (turbidez e sólidos totais em suspensão) e das variáveis químicas (pH, nitrogênio amoniacal, nitrato, condutividade, ortofosfato solúvel) apresentaram todos os valores analíticos abaixo dos valores de referência determinados pela Resolução CONAMA 357/2005.

Os parâmetros associados as variáveis químicas (fósforo total, fósforo dissolvido, oxigênio dissolvido (OD) e demanda química de oxigênio (DBO5) e a variável microbiológica

(Escherichia coli) apresentaram para alguns pontos como pode ser visto no gráficos e tabelas em Anexo valores acima dos determinados pela Resolução CONAMA 357/2005.
